Силовая электроника и сопромат

В условиях жесткой конкуренции производителю устройств силовой электроники недостаточно единожды завоевать популярность, зарекомендовав себя надежным и качественным поставщиком. Репутацию очень легко потерять из-за отказов выпускаемого оборудования. Как кажущиеся малозначимыми моменты технологических процессов производства могут повлиять на надежность выпускаемых изделий и как этого избежать, мы и рассмотрим в данной статье.

Сергей Ровенский, к. т. н.
brand@semikron.com.ua

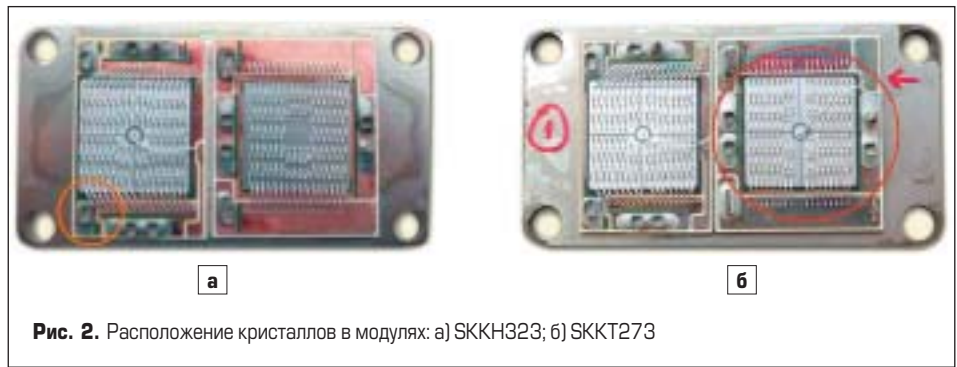
Рис. 2. Расположение кристаллов в модулях: а) SKKH323; б) SKKT273

Через некоторое время похожая история повторилась и у другого крупного заказчика, но с тиристорными модулями SEMIPACK3 SKKT273, которые конструктивно схожи с SKKH323 тем, что также содержат две большие DCB-платы, два больших кристалла 25×25 мм (расположение силовых чипов приведено на рис. 2), а DCB-плата и кристаллы размещены близко с крепежным отверстием.

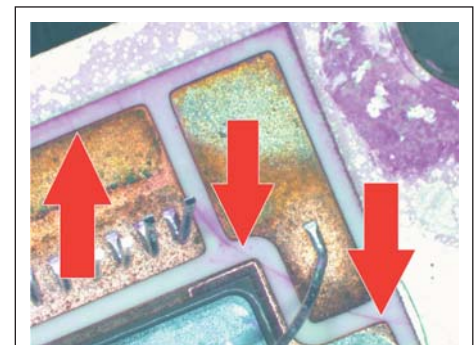
Концентрические трещины в керамической DCB-подложке, проявившиеся после купания в красителе

Рис. 3. Примеры повреждений кремниевых кристаллов и подложек

И те «картины», которые проявились после «вскрытия», поначалу несколько обескуражили. Предварительные гипотезы были отброшены, как возможные, но не в описываемых случаях. Самые яркие и характерные иллюстрации приведены на рис. 3. Они были сделаны в исследовательской лаборатории SEMIKRON после предварительного удаления пластмассы корпусов, силовых и сигнальных терминалов, слоя защитного силиконового геля и смывки молибденового напыления.

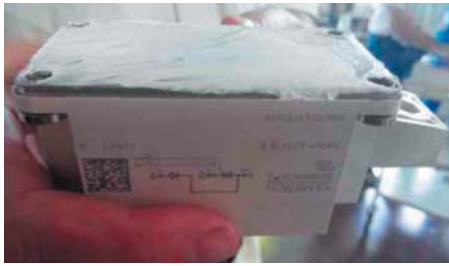
а

Вязкая паста при монтаже не выдавливается из зазора

Рис. 4. Теплопроводящая паста: «как быть не должно» и «как надо»

«Благими намерениями вымощена дорога в ад»?! Тому свидетельство — первый случай, в котором желание заказчика использовать более дешевую и, как потом оказалось, более вязкую теплопроводящую пасту (рис. 4а), экономия на специальных инструментах (как правильно делать, см. в [5]) и привычное нежелание тратить время на прочтение каких-то там инструкций [1, 2] вызвало к жизни цепочку событий:

- более вязкая паста легла более толстым и неравномерным слоем (рис. 4а), потому что не была использована специальная оснастка;
- толстый слой вызвал ухудшение теплопередачи;
- похвальное желание монтажника сделать слой тоньше вынудило его сильнее затянуть крепежные болты;
- отсутствие контроля усилия затягивания (вот она, силовая электроника!) привело к недопустимым механическим напряжениям;
- неравномерность слоя (рис. 4б) вызвала появление дополнительных центров концентрации механических напряжений.

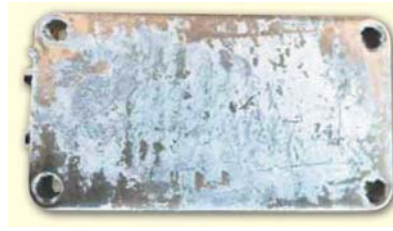
б

Неравномерность слоя (комковатость)

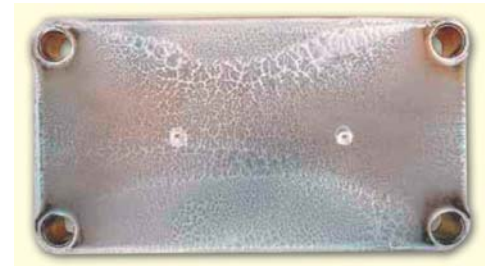
Как должно быть при использовании пасты рекомендованной вязкости

Термопасту можно наносить на базовую плату модуля или на радиатор, но в этих случаях обязателен регулярный контроль параметров слоя с помощью специального измерительного инструмента. Оптимальные характеристики TИМ различны для разных типов модулей, радиаторов, а также вариантов сборки. Именно поэтому в инструкции по монтажу силовых модулей приводятся требования по толщине слоя и качеству обработки поверхности теплоотвода. В большинстве случаев рекомендуется проведение следующей процедуры:

1. На модуль наносится паста с различной, заранее определенной толщиной слоя.
2. Модуль устанавливается на теплосток в соответствии с руководством по применению. При затяжке крепежных винтов следует соблюдать требования, указанные в инструкции по монтажу.

3. Для достижения снятия механических напряжений установленный модуль должен пройти три термических цикла с градиентом 20–100 °С длительностью 1 ч.
4. После сборки и механической релаксации термопаста равномерно распределяется в зазоре. Далее необходимо провести демонтаж модуля, однако если он не имеет базовой платы, то снятие его с теплостока может привести к повреждению корпуса. Для неразрушающего демонтажа после удаления крепежных элементов сборку следует выдержать при комнатной температуре в течение 12 ч или провести один-два цикла «нагрев–охлаждение». После этого остатки пасты могут быть легко удалены с помощью чистого, неворсистого материала без применения растворителей (в некоторых случаях процесс очистки оговаривается в документации производителя паст).

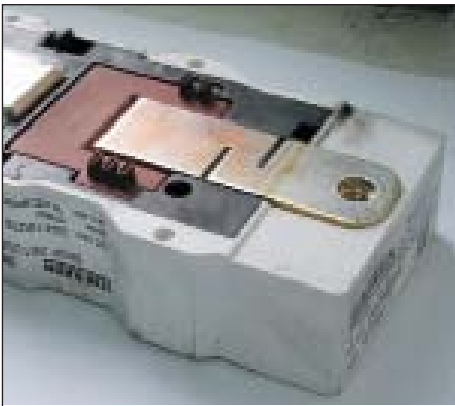
Рис. 7. Прорези для уменьшения механических напряжений в шине

щели могут увеличить температуру клеммы ввиду более высоких потерь на проводимость).

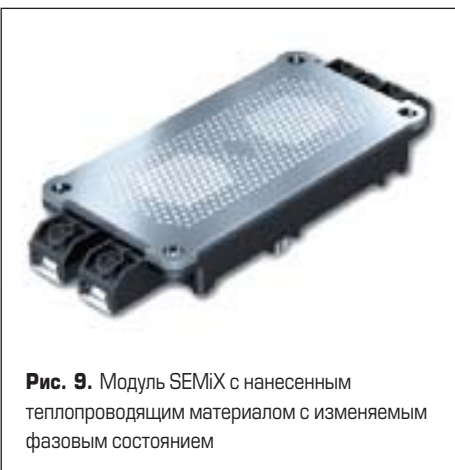
Рис. 9. Модуль SEMiX с нанесенным теплопроводящим материалом с изменяемым фазовым состоянием

Теплопроводящие структуры PCM отличаются высокой теплопроводностью и простотой применения. При комнатной температуре такой материал находится в твердом состоянии, переход его в жидкую фазу происходит при нагреве. Это позволяет безопасно транспортировать компоненты с нанесенным слоем, который разжижается и заполняет зазор между базовой платой и радиатором в процессе естественного нагрева (при эксплуатации или испытаниях силовых модулей).

От обычных термопаст с силиконовым носителем и металлоксидным наполнителем PCM отличается более высокой теплопроводностью (примерно в три раза) и меньшим значением теплового сопротивления ($R_{th(c-s)}$ — до 30%, $R_{th(j-s)}$ — до 15%). При нормальной температуре PCM представляет собой твердую субстанцию, поэтому риск его загрязнения или повреждения гораздо ниже, чем при использовании обычной термопасты. Однако это, в свою очередь, обуславливает более жесткие требования по последовательности и моменту затяжки крепежных винтов при монтаже «безбазовых» модулей, поскольку возрастает риск повреждения керамической DCB-подложки.

Теплопроводящие материалы всегда будут необходимы при монтаже стандартных модулей, и оптимальным решением здесь является использование паст с изменяемым фазовым состоянием (PCM), наносимых в условиях предприятия-изготовителя. Это позволит упростить и удешевить процесс монтажа модулей, исключить связанные с этим ошибки, обеспечить высокую повторяемость тепловых характеристик.

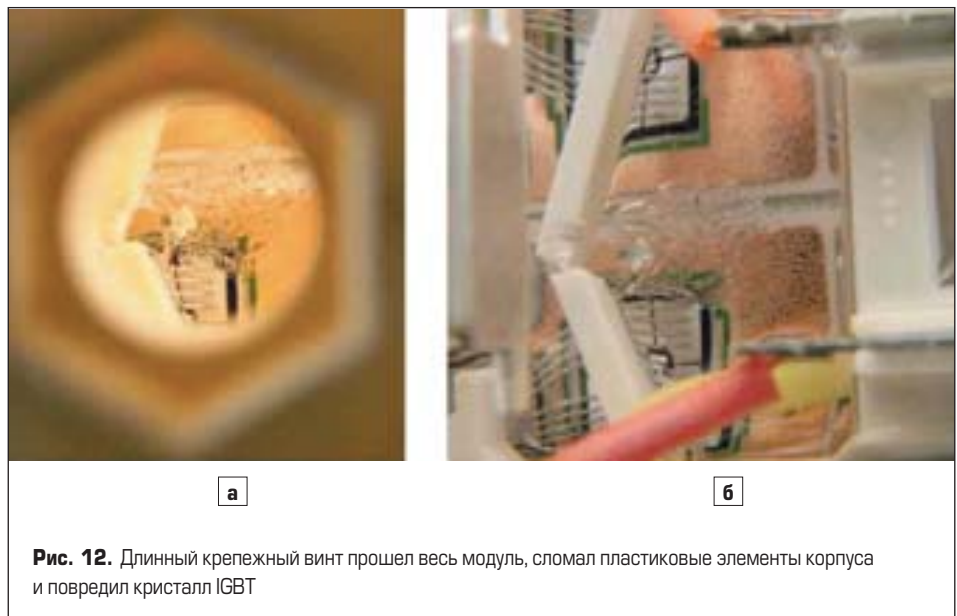
только рекомендованные типы паст, несут их с соблюдением рекомендованной толщины слоя, а потом монтируют модули с применением рекомендованного крепежа, соблюдая моменты и последовательность затяжки. Однако как в предыдущем, так и в описанном далее (совершенно курьезном) случае дорогостоящее оборудование немецкой лаборатории простаивало. Как полагаете, что делает наш человек, если у него кончаются винты нужной длины? Правильно — он берет винт подлиннее и закручивает его покрепче (да и мудрость народная подсказывает: «Чуть длиннее, чуть короче — какая разница»). А потом потрясенные специалисты в лаборатории анализа отказов SEMIKRON наблюдают картину, показанную на рис. 12. В этом модуле даже не пришлось проверять его электрические характеристики, достаточно было заглянуть в него через отверстие терминала 3 «вооруженным глазом». Особенно впечатляет фото, сделанное через отверстие для крепежного винта силового терминала, людей тонкой душевной организации. Длинный винт прошел весь модуль, сломал пластиковые элементы корпуса и разворотил кристалл IGBT вместе с его выводами и медным напылением подложки!

Рис. 12. Длинный крепежный винт прошел весь модуль, сломал пластиковые элементы корпуса и повредил кристалл IGBT

ки поверхности радиатора и момент затяжки крепежных винтов соответствовали требованиям спецификаций. Их нарушение ведет к механическим повреждениям внутри модуля, увеличению теплового сопротивления, перегреву и, в конечном итоге, отказу или сокращению срока службы изделия.
